Ergebnisse aus dem Rissmonitoring

Bericht-Nr. 001

(01.06.2016 – 30.06.2016)

Bauwerk: BW 179 – UF d. Wittener Straße in Bochum
Brücke über den Sheffield Ring (L 705)

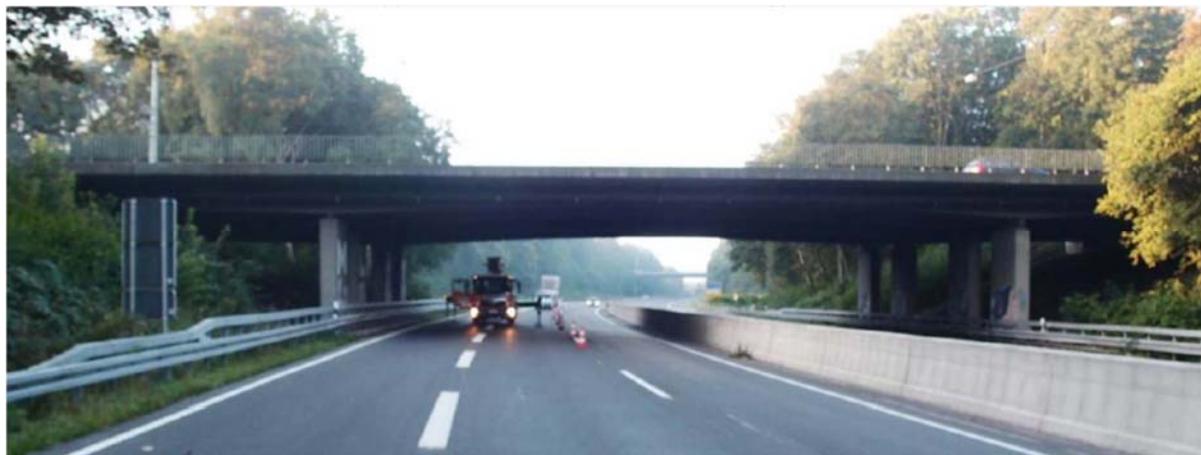
Abbildung 1-1 Ansicht BW 179, Wittener Straße

Bei dem Tragwerk handelt es sich um eine dreifeldrige Spannbetonbrücke mit einer Gesamtlänge von 63,50 m. Die Stützweiten betragen für die Randfelder 17,50 m bzw. 16,00 m und für das Mittelfeld 30,00 m. Die zwei getrennten Überbauten (Nord und Süd) bestehen jeweils aus einem zweifachen Hohlkasten-Balkenträger. Über den Widerlagern, den Mittelstützen und den Feldmitten sind Querträger angeordnet.

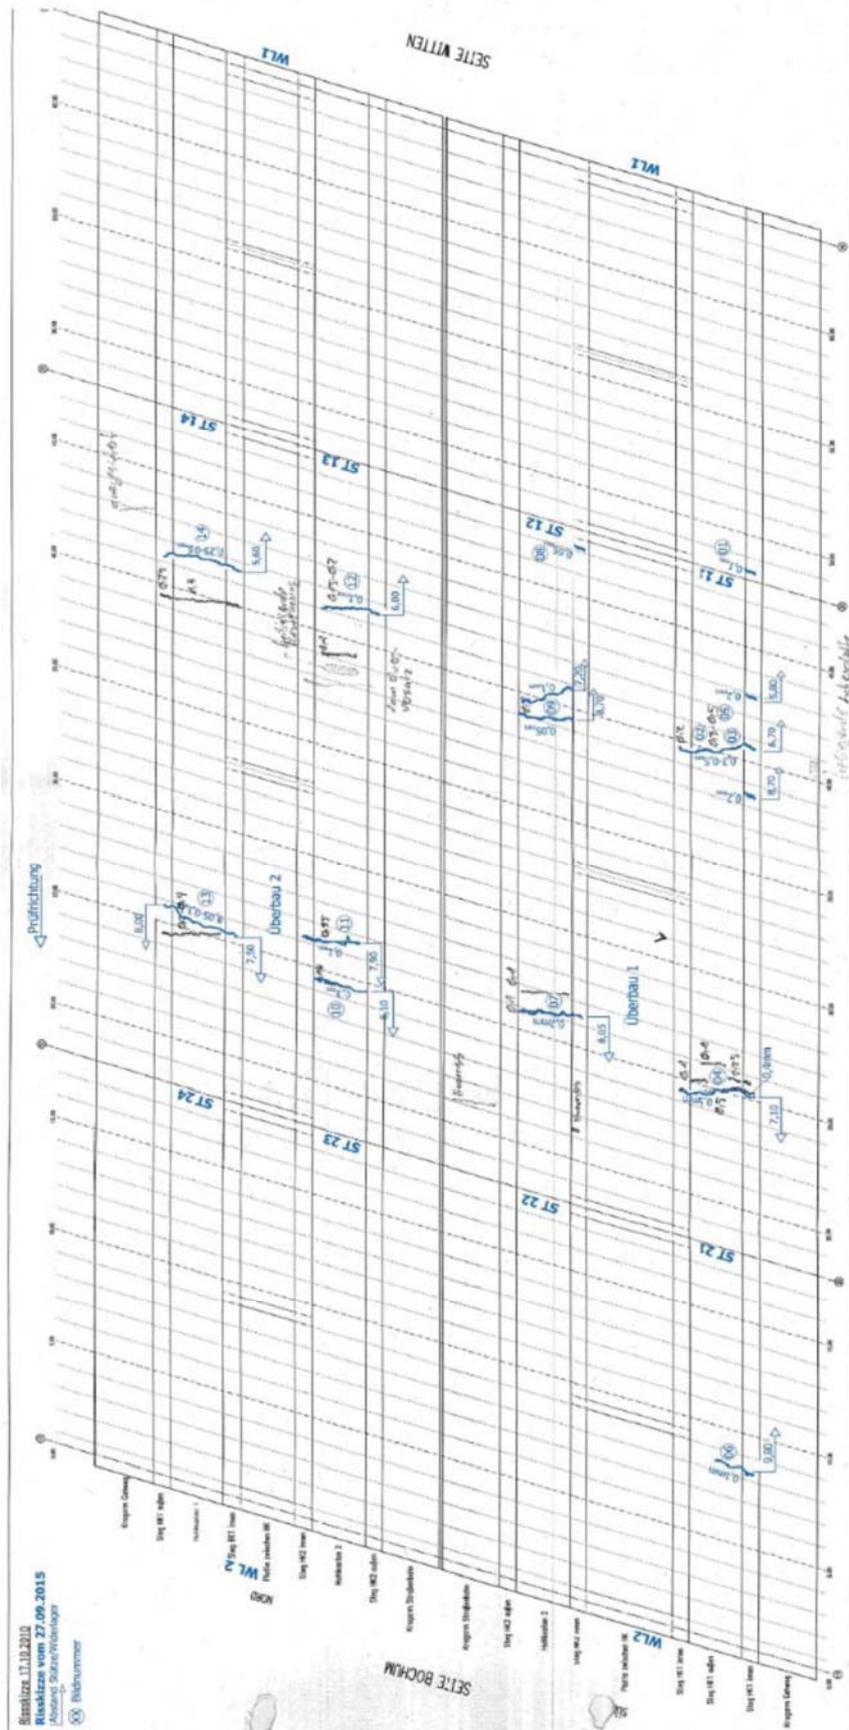
Abbildung 1-6 Risskartierung aus der letzten Bauwerksprüfung

Im Zuge der letzten Bauwerksprüfung vom 17.09.2015 wurde ein detailliertes Rissbild des Bauwerks angefertigt. Die derzeitigen Rissbreiten betragen zwischen 0,1 – 0,5 mm. Durch das Rissmonitoring soll eine Veränderung der Rissbreite, die nicht auf kurzzeitige Einflüsse zurückzuführen ist, gemessen werden, um dadurch Rückschlüsse auf mögliche ermüdungsbedingte Spannstahlausfälle ziehen zu können. Bei Ausfall eines kompletten Spanngliedes ist eine Rissbreitenänderung von bis zu 0,1 mm zu erwarten, die deutlich messbar ist.

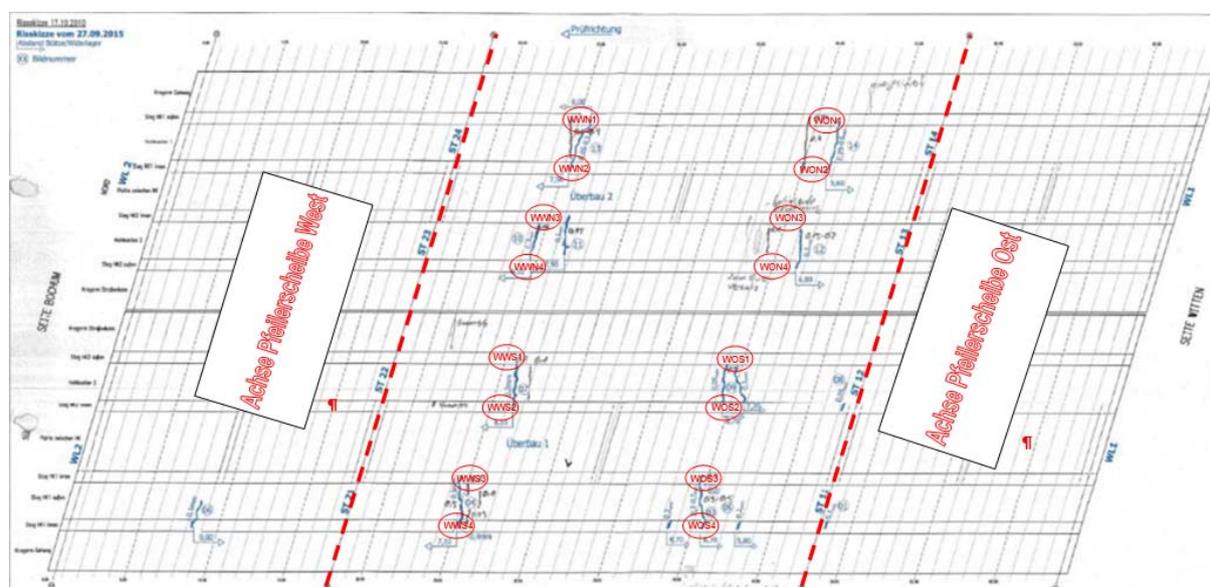
Abbildung 1-7 Messstellenplan mit Bezeichnung der Wegaufnehmer

Damit mögliche Spannstahlausfälle in allen Hauptträgern detektiert werden können, wurden an jedem kritischen Bereich der Momentennullpunkte beidseitig Wegaufnehmer installiert. Dies ergibt insgesamt 16 Messstellen. Die Lage der Messstellen ist im Messstellenplan auf Abbildung 1-7 dargestellt.

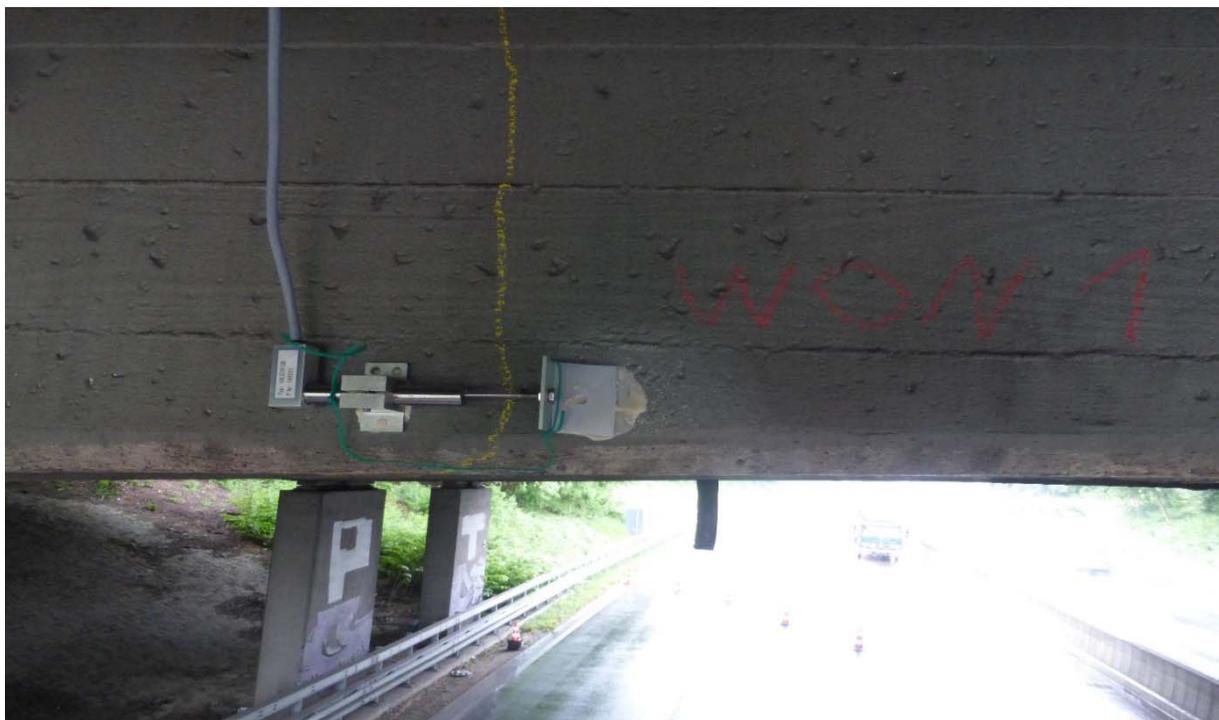
Abbildung 1-8 Beispiel einer Messstelle „WON1“

Beim kontinuierlichen Bauwerksmonitoring an dem BW 179 erfolgen hochfrequente Rissmessungen mittels induktiver Wegaufnehmer (WA), die an den Stellen mit den größten am Bauwerk festgestellten Rissenbreiten (ca. Momentennullpunkte des Innenfeldes) appliziert wurden. Als Messstelle wurde das Innenfeld des Dreifeldträgers gewählt, da dort die größten Rissbreiten gemessen wurden und die Wahrscheinlichkeit eines Versagens durch Spannstahlermüdung am höchsten ist.

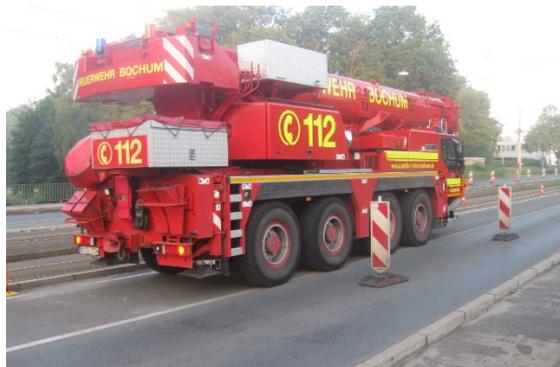
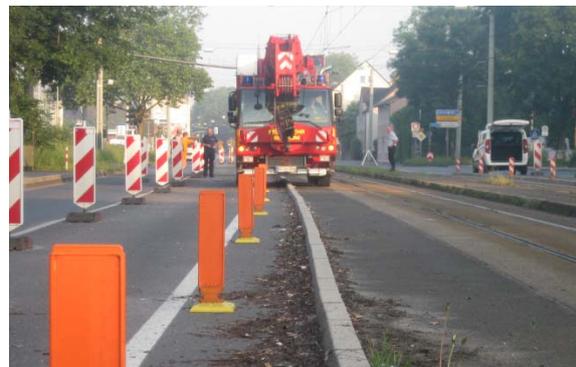
Abbildung 1-9 48t Mobilkran bei der Überfahrt am 05.06.2016

Zur Abschätzung / Kalibrierung der gemessenen Rissbewegungen zu einer zugehörigen Verkehrsbelastung wurde am Sonntag den 05.06.2016 zwischen 06:00 Uhr und 08:00 Uhr eine Probelastung mit einem Mobilkran als Belastungsfahrzeug mit einem Gesamtgewicht von $G = 48 \text{ to}$ und einer Überfahrgeschwindigkeit $< 10 \text{ km/h}$ (Schrittgeschwindigkeit) durchgeführt. Für die Überfahrt des Belastungsfahrzeugs wurde der Überbau für das gleichzeitige Befahren durch weiteren Verkehr (PKW und Straßenbahn) gesperrt.

In den Tabellen 4 und 5 sind die Ausgangsrissbreiten sowie die maximalen Rissbewegungen infolge der Überfahrt dokumentiert. Die maximalen Rissbewegungen konnten an den Messstellen WOS1/2 und WWS3 mit bis zu 0,08 mm festgestellt werden.

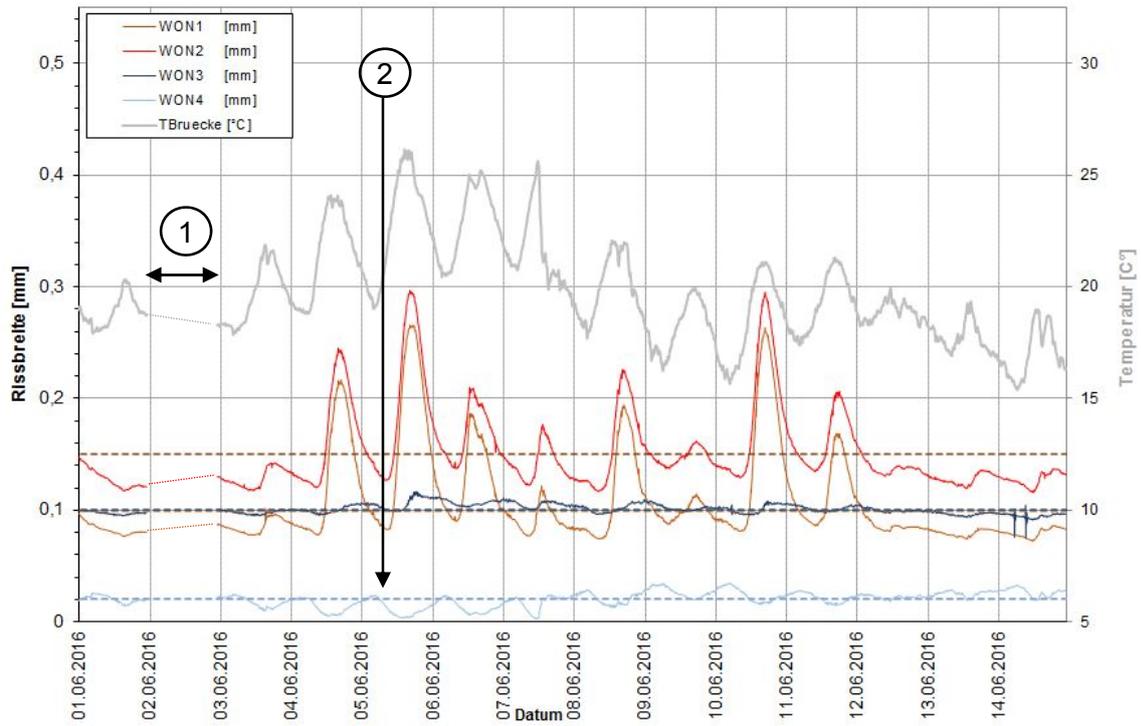
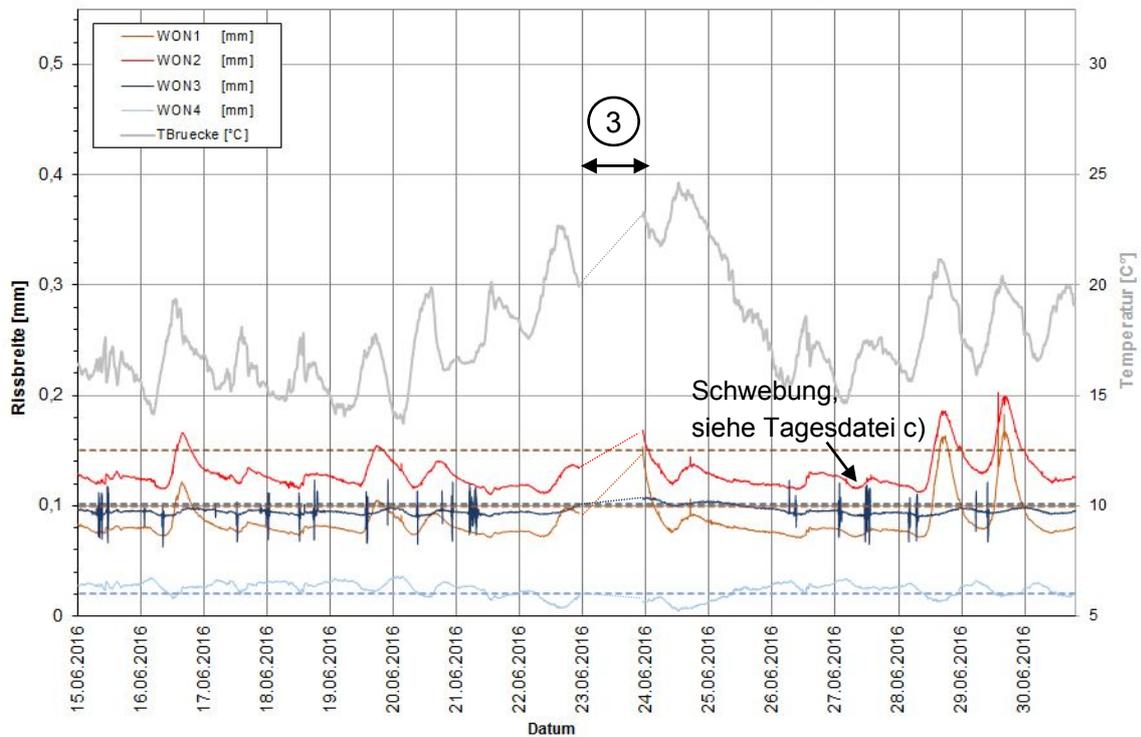
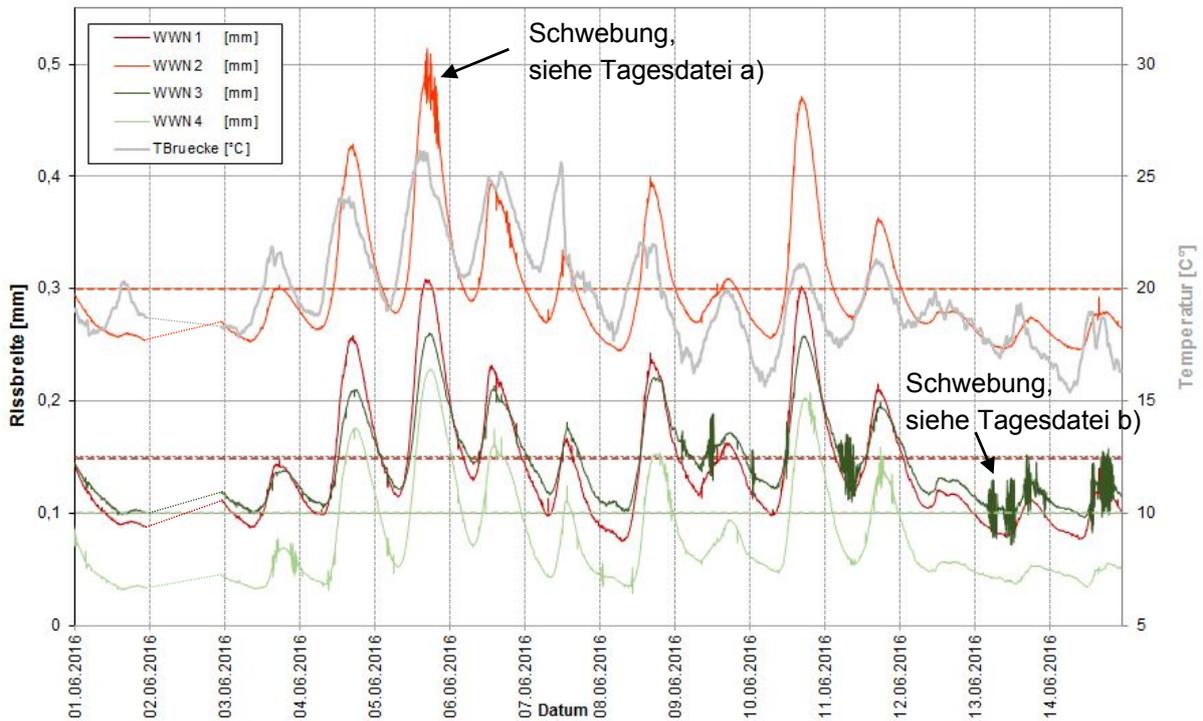
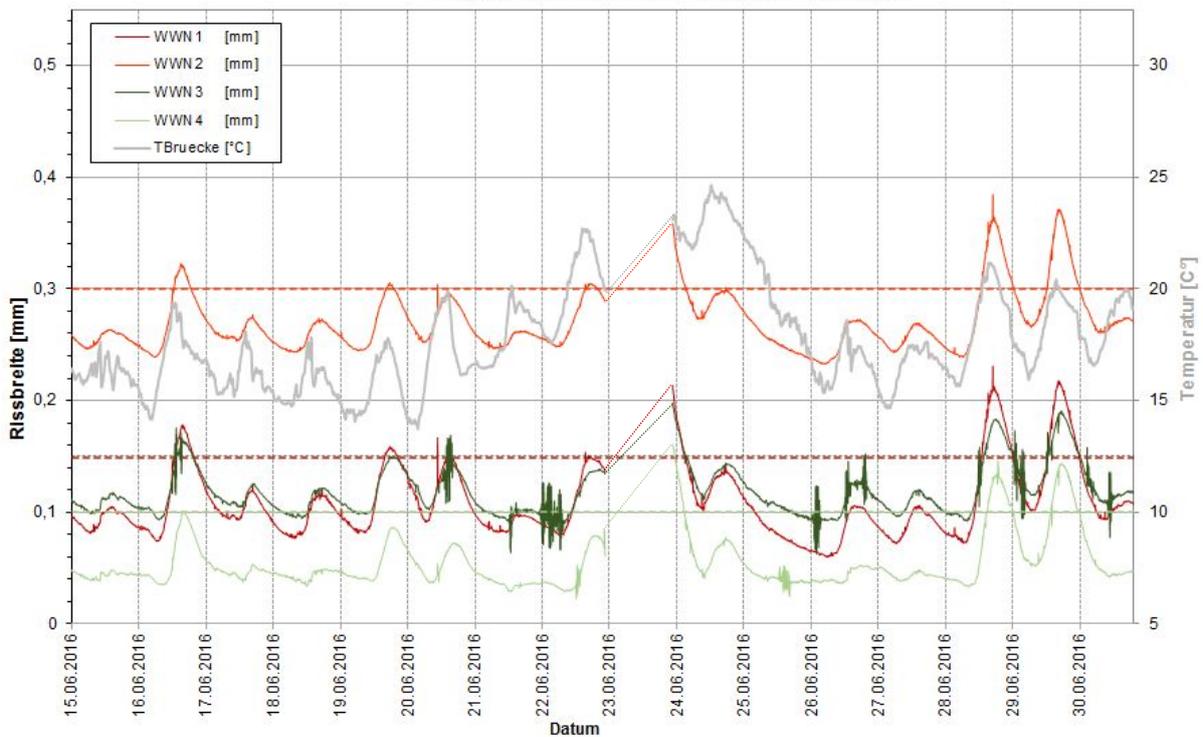
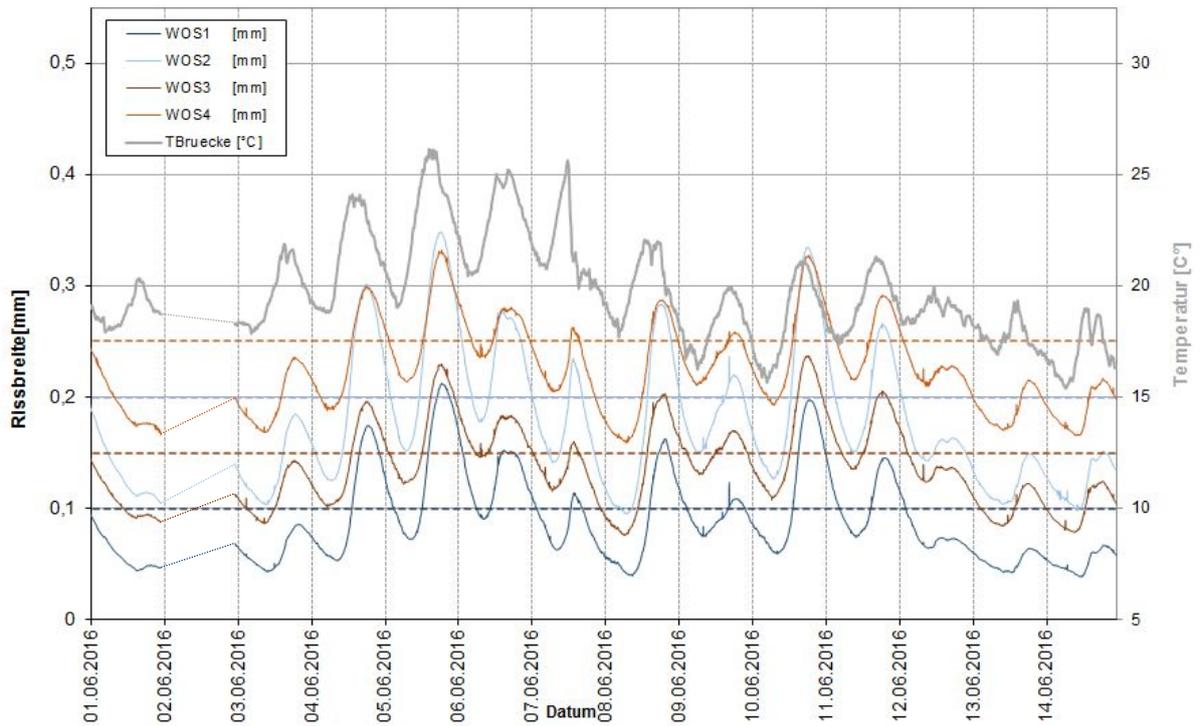
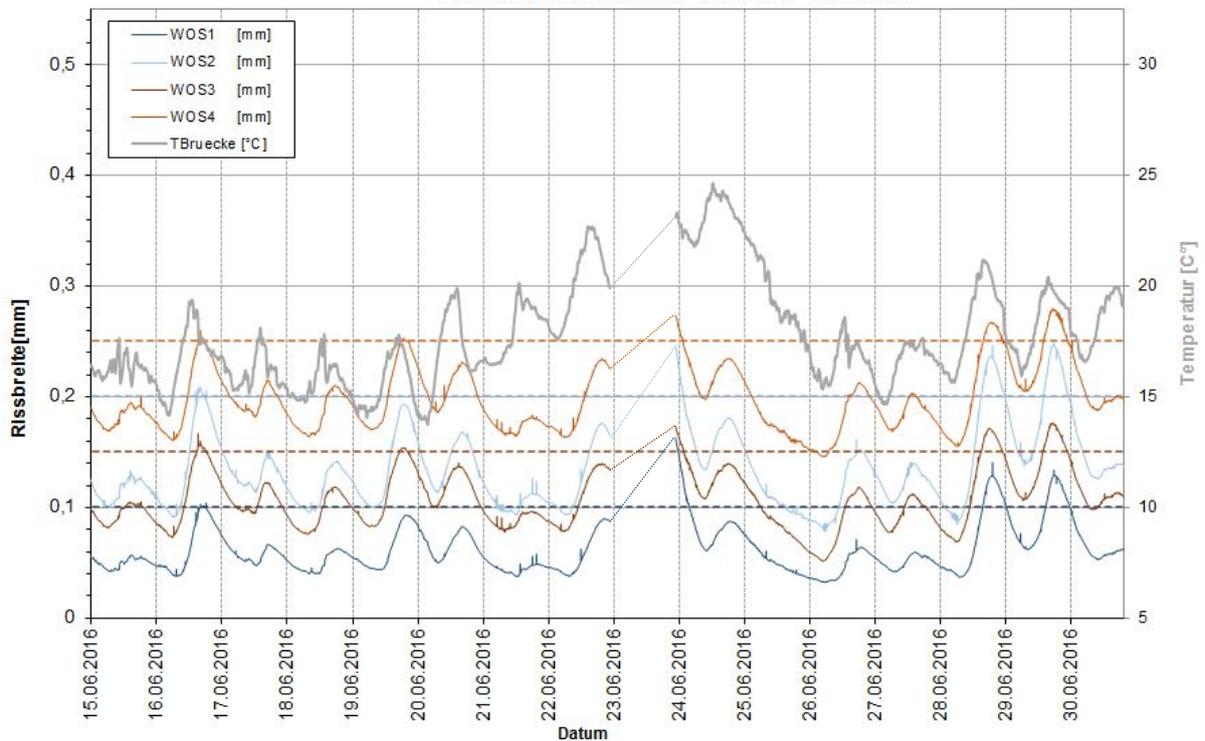
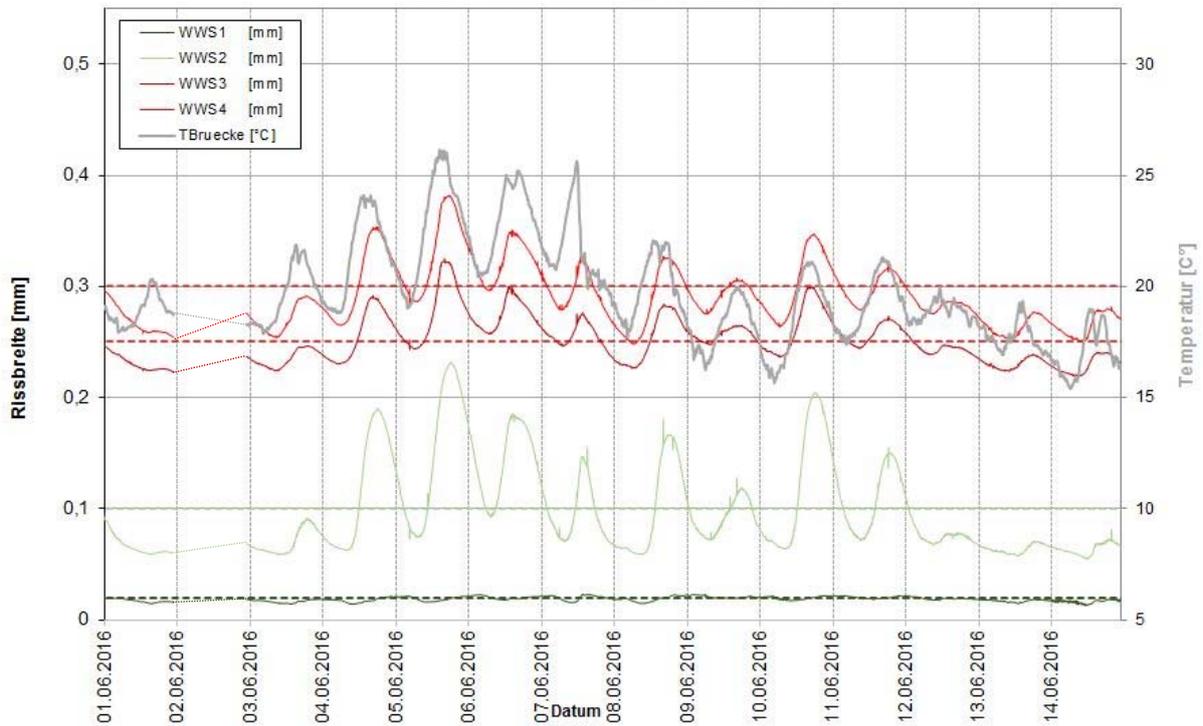
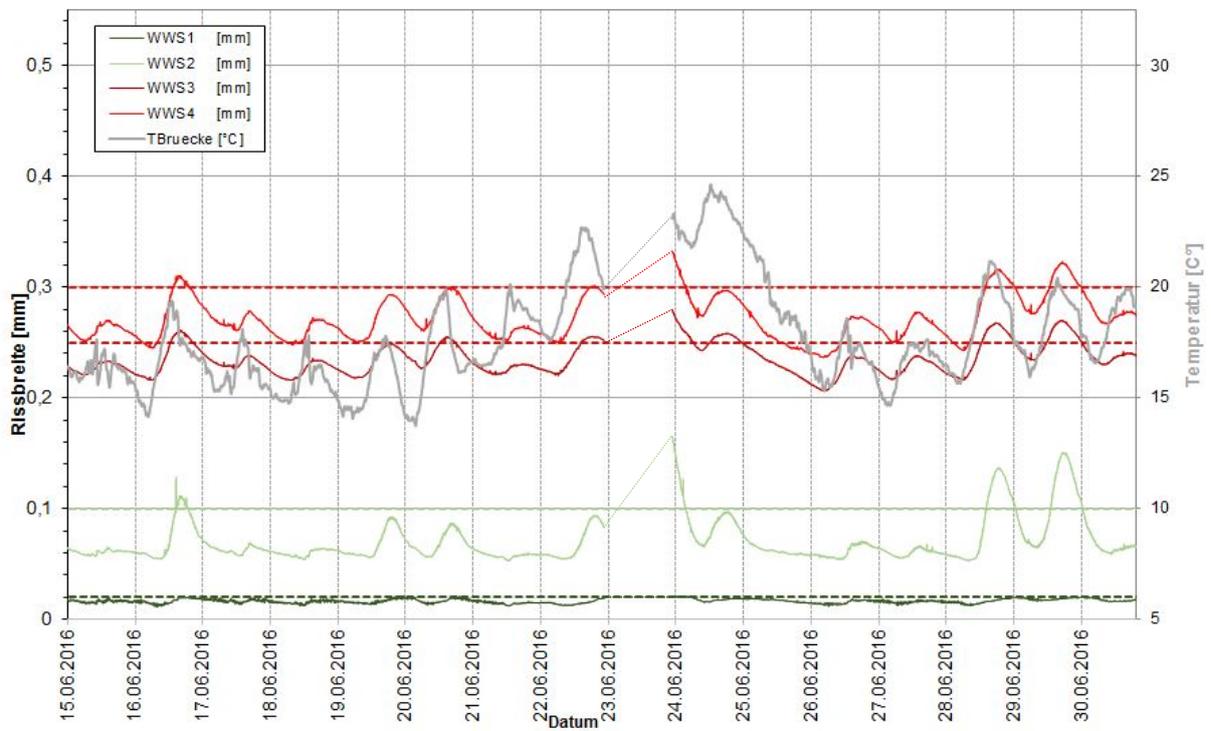
In den folgenden Abbildungen sind die Aufzeichnungen der Rissbewegungen und der Temperatur über die Zeitachse dargestellt. Besondere Ereignisse sind in den Abbildungen durchnummeriert und tabellarisch in Tabelle 7 angegeben.

- Die Tagesdaten der Tage 02.06.2016 und 23.06.2016 lagen zur Auswertung nicht vor (Ereignisse 1 und 3). Die Verläufe der Rissbreiten und der Temperatur wurde lediglich hypothetisch linear miteinander verbunden.

- Aufgrund der immer noch sehr kurzen Auswerteintervalls von 300 Sekunden, ist es nicht auszuschließen, dass ein Messwert während einer Straßenbahnüberfahrt o.ä. berücksichtigt wird. Diese Ausschläge sind i.d.R. als unkritisch zu beachten, wenn der Verlauf des Risses anschließend wieder zurückgeht.

- Die Messungen der Messstellen WWN3 und WON3 weisen mehrfach den Effekt der Schwebung auf. Als Schwebung bezeichnet man den Effekt, dass sich zwei Schwingungen, die sich in ihrer Frequenz nur wenig voneinander unterscheiden, eine periodisch zu- und abnehmende Amplitude aufweisen. Dieser Effekt ist an verschiedenen Messpunkten feststellbar (vereinzelt auch an WWN2 [05.06] und WWN4 [25.06]). Eine eindeutige Zuordnung von Ereignissen die zu diesem Schwebungseffekt führen, ist momentan noch nicht erfolgt. Denkbar sind z.B. elektromagnetische Felder des Straßenbahnstroms, hochfrequentes Mitschwingen der Rissufer, der Wegaufnehmer einschließlich der Halterungskonstruktionen und der Kabel. Das Vorkommen dieser Schwebung wird zunächst weiterhin beobachtet und erst bei nachhaltig störendem Einfluss, werden die Messdaten nach ihren Frequenzgehalten zerlegt, um eine Quelle der Ursache zu finden.

Die Auswertung der einzelnen Risse zeigt, dass ein ausgeprägt temperaturbedingtes Rissverhalten vorliegt. Diese primäre Rissbewegung bewegte sich im 30-tägigen Messzeitraum in einer Größenordnung von bis zu $\Delta W_{Riss,prim} \approx 0,25$ mm. Allerdings erfolgte innerhalb der ausgewerteten Messreihe kein großer Temperaturunterschied, so dass davon ausgegangen wird, dass sich dieser Wert noch erhöhen wird.

Die sekundäre Rissbewegung unter „normalen“ Verkehr liegt in einer Größenordnung von bis zu $W_{Riss,sek} \approx 0,040$ mm (WWN1). Infolge der Probelastung konnten Rissweiten von bis zu $W_{Riss,sek;Pb} \approx 0,080$ mm (WWS2) festgestellt werden.

- Das Bauwerk mit seinen Rissen muss weiter durch Monitoring beobachtet werden
- Derzeit ist keine Gefährdung hinsichtlich eines Bauwerksversagens zu erkennen
- Der derzeitige Verkehr mit einer Fahrspur je Fahrtrichtung kann in dieser Form weiterhin aufrechterhalten werden
- Zum Festlegen geeigneter Alarmwerte sind noch die Messungen des Monats Juli auszuwerten.

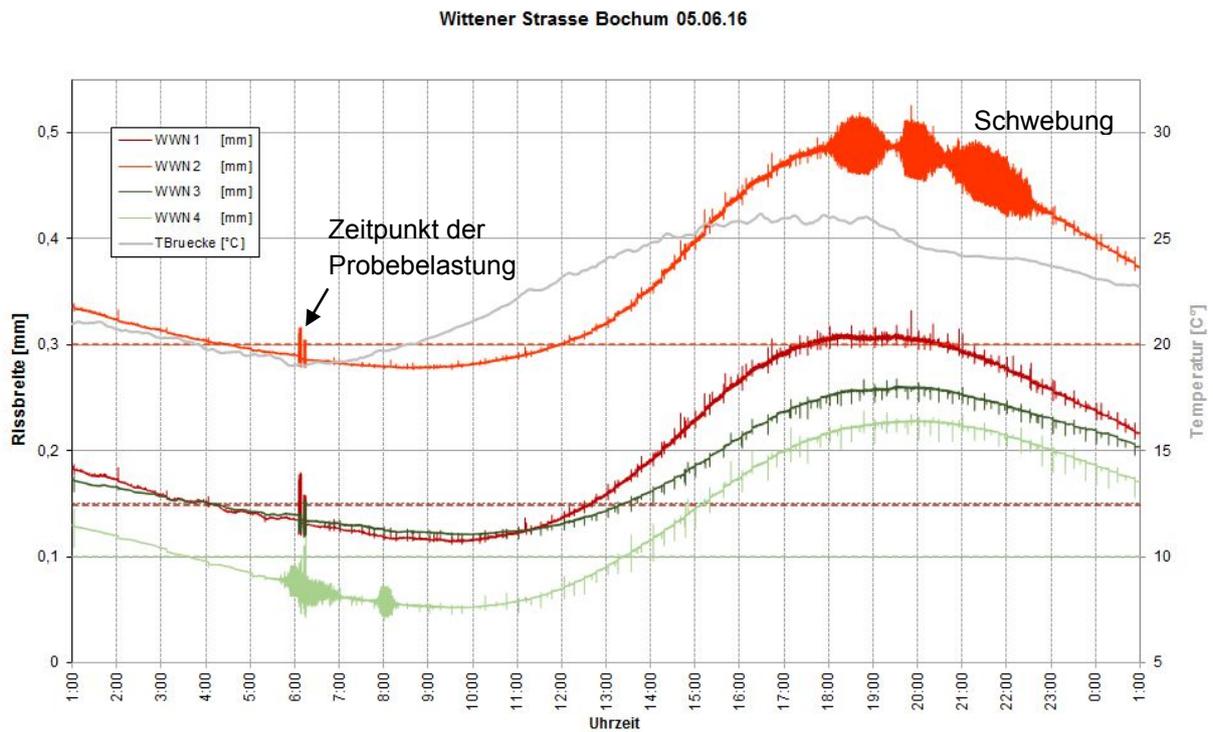
a) Tagesdatei 05.06.2016 – WWN1-4

Am 05.06.2016 wurde die Probelastung am Bauwerk zwischen 06:05 Uhr und ca. 7:00 Uhr durchgeführt. Eine detaillierte Beschreibung der Probelastungen sowie die messbaren Ausschläge der Wegaufnehmer sind im Bericht von KHP Frankfurt vom 20.06.2016 enthalten.
